H O T Ă R Ă R E

- EXPERTIZA TEHNICA SPECIALITATEA DRUMURI SI CONSOLIDARI -

EXPERTIZA TEHNICA SPECIALITATEA DRUM SI CONSOLIDARI

"REABILITARE SI MODERNIZARE DJ 677A CREȚENI (DN67B) - MRENEȘTI - IZVORU - NEMOIU - AMĂRĂȘTI - GLAVILE - CERMEGEȘTI - PESCEANA - ȘIRINEASA (DJ 677F) Km 0+000 - Km 35+020"

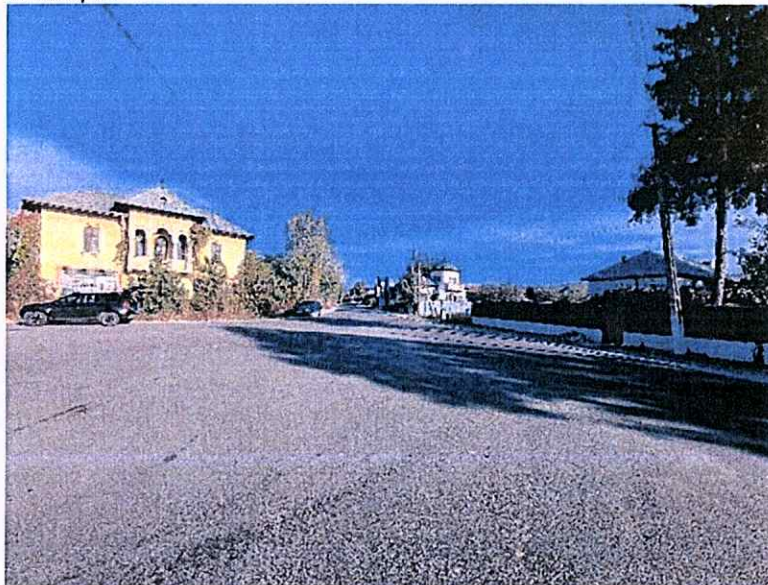
Foto 1 – Vedere în lungul DJ677A în sensul de circulație către Șirineasa, km 0+000 (intersecția cu drumul național DN67B) început proiect.

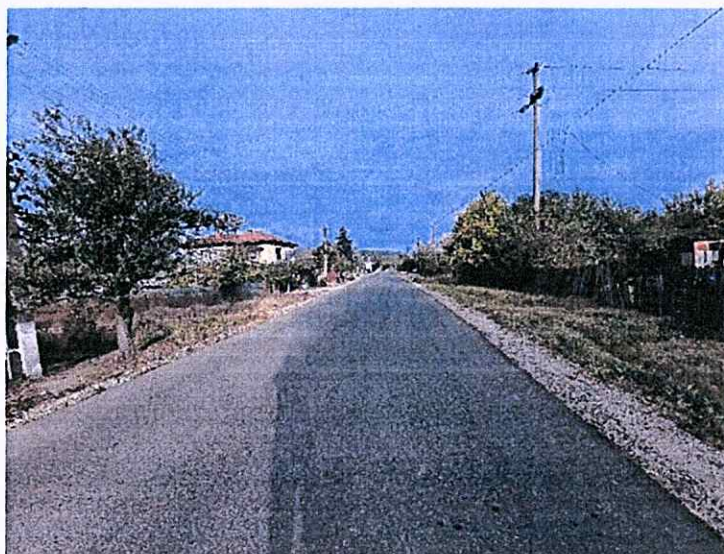
Foto 2– Vedere în lungul DJ677A în sensul de circulație către Șirineasa, km 1+000

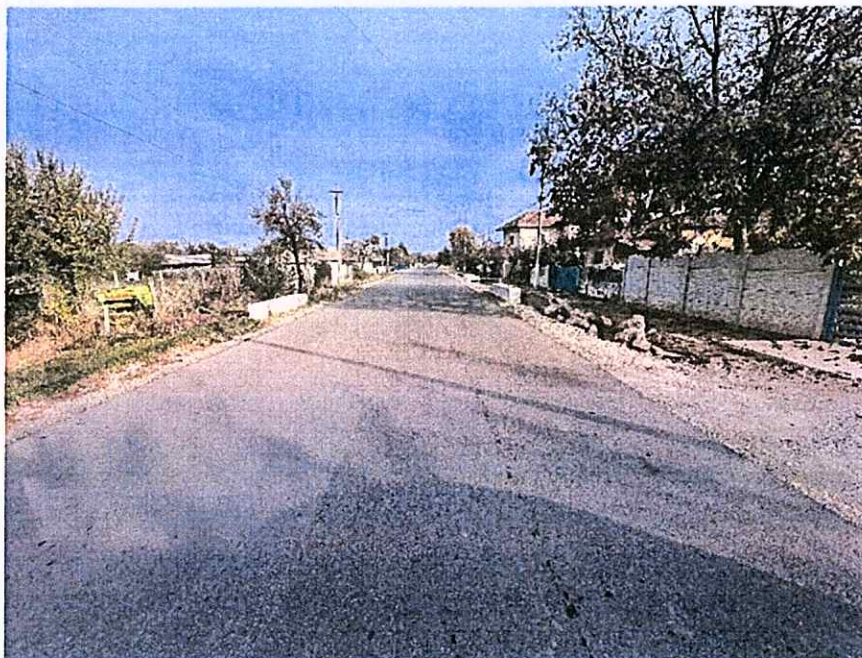
Foto 3 – Vedere în lungul DJ677A în sensul de circulație către Șirineasa, km 2+300

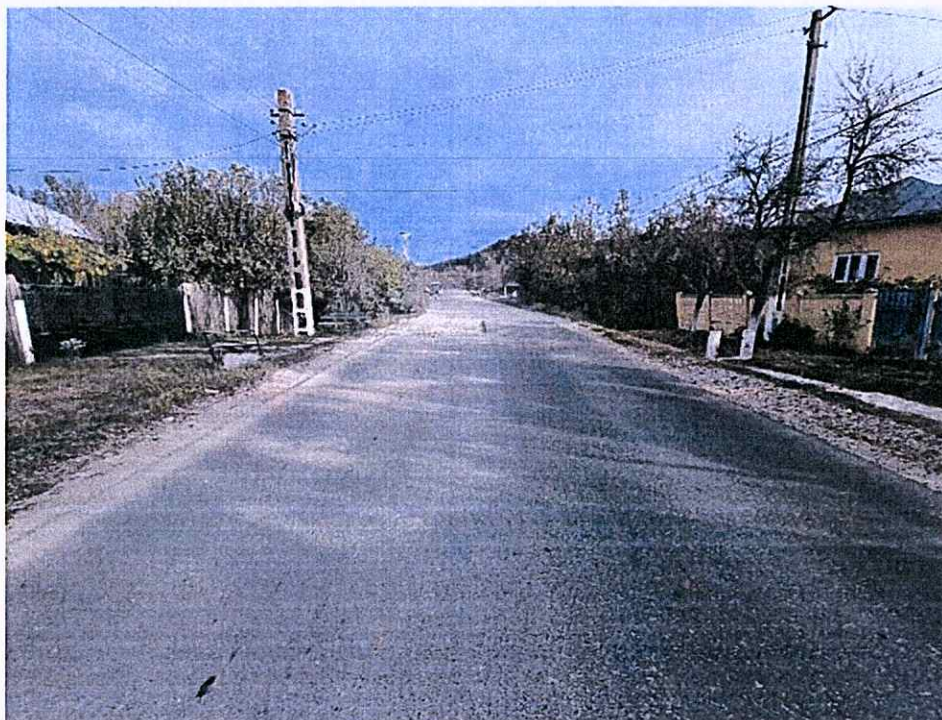
Foto 4 – Vedere în lungul DJ677A în sensul de circulație către Șirineasa, km 3+200

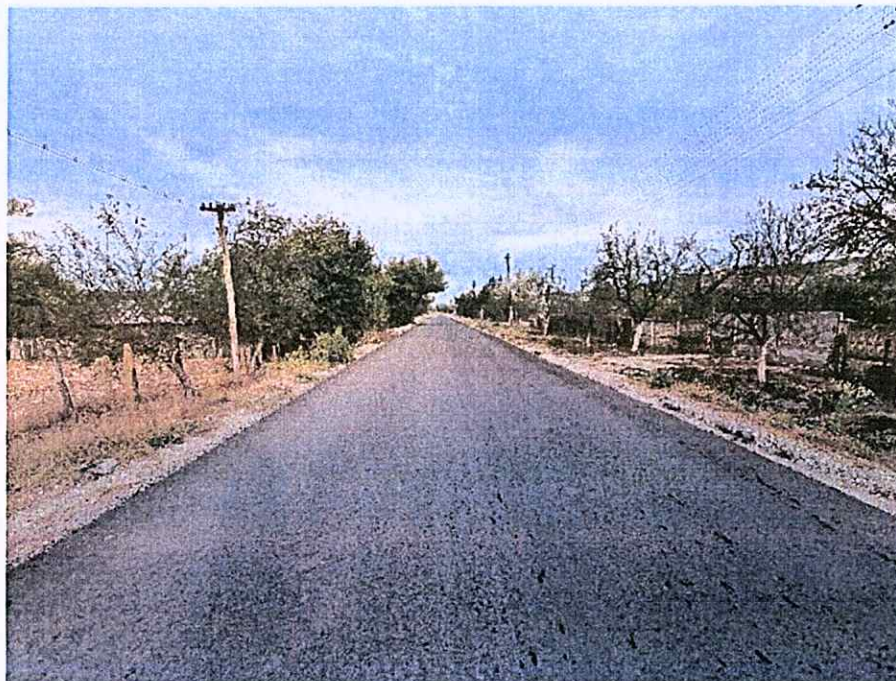
Foto 5 Vedere în lungul DJ677A în sensul de circulație către Șirineasa

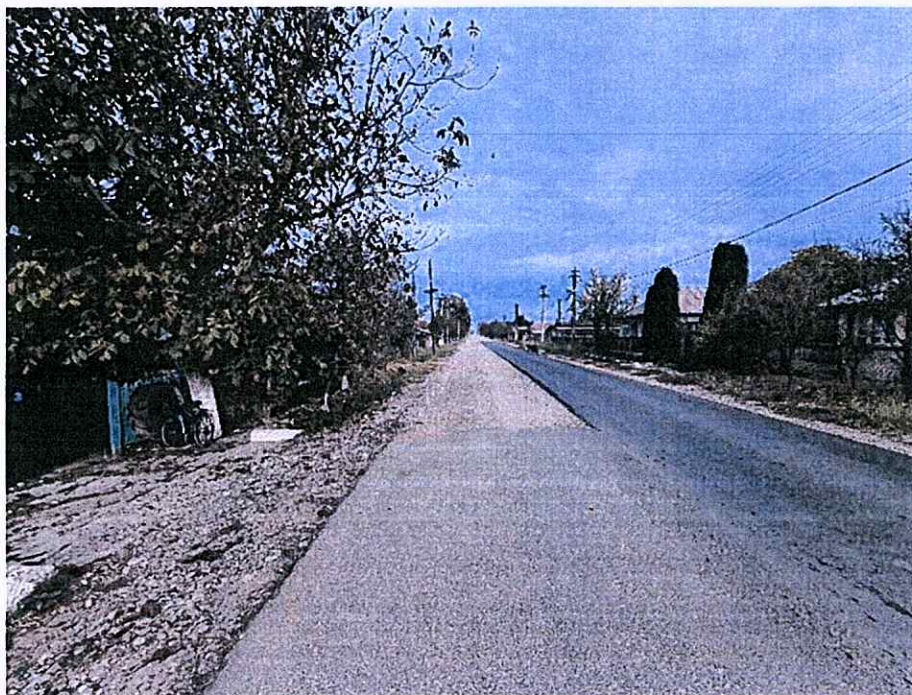
Foto 6 – Vedere în lungul DJ677A în sensul de circulație către Șirineasa

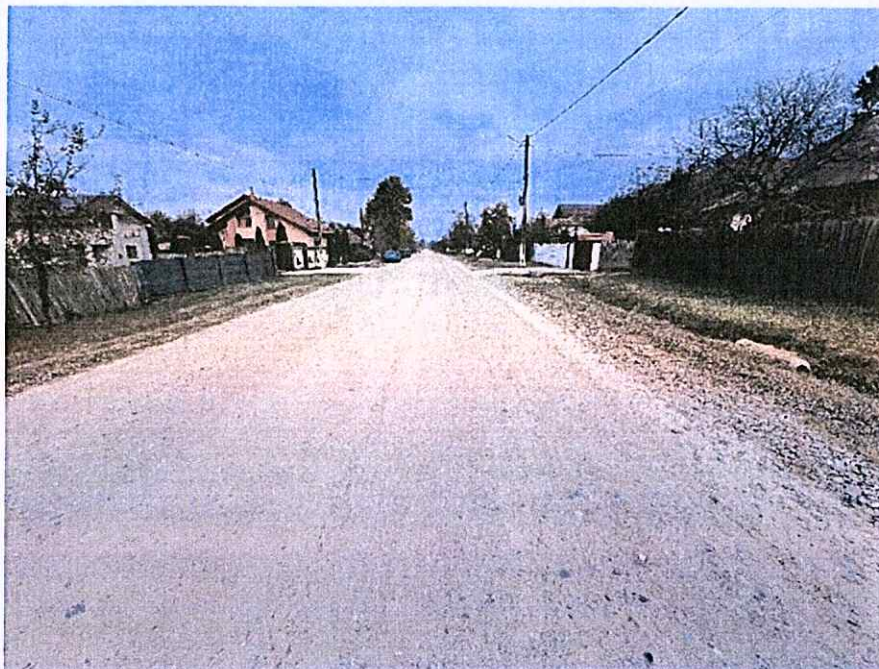
Foto 7 – Vedere în lungul DJ677A în sensul de circulație către Șirineasa, km 7+400

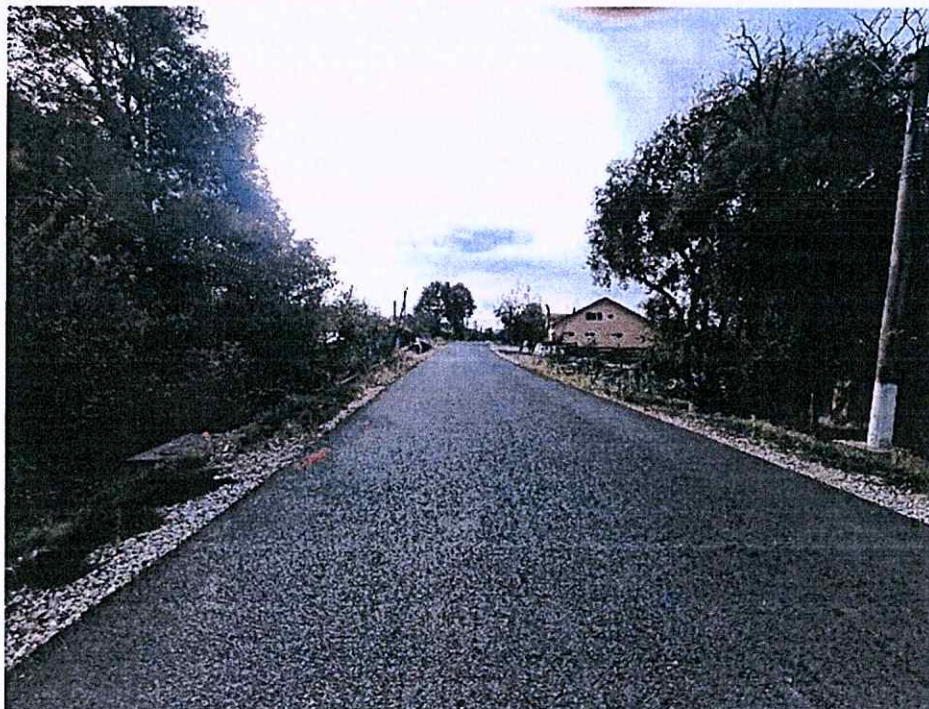
Foto 8 – Vedere în lungul DJ677A în sensul de circulație către Șirineasa, km 9+160

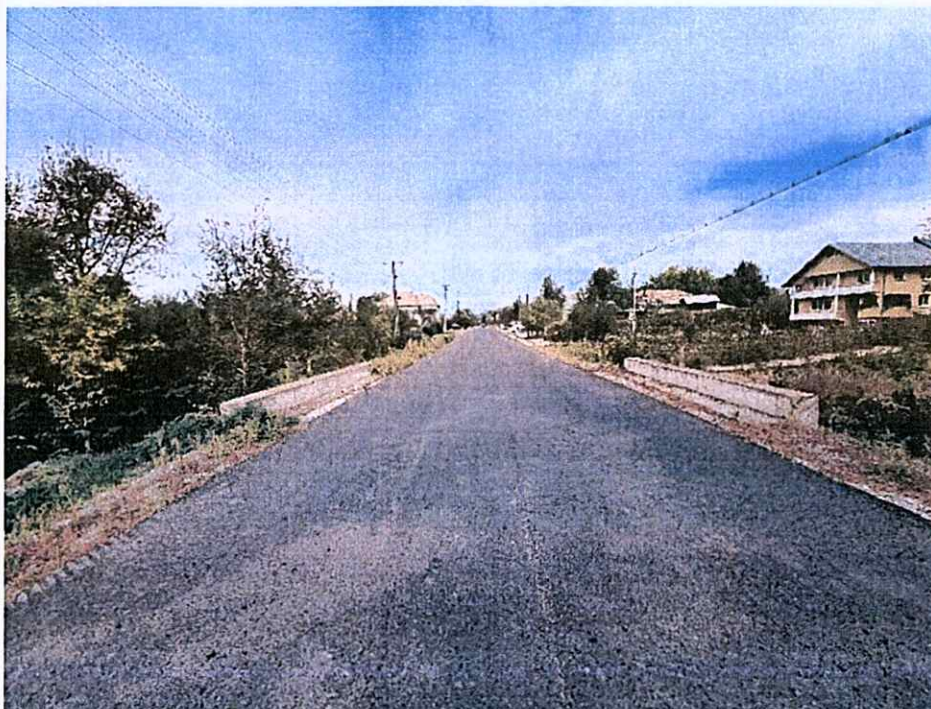
Foto 9 – Vedere în lungul DJ677A în sensul de circulație către Șirineasa, km 10+800

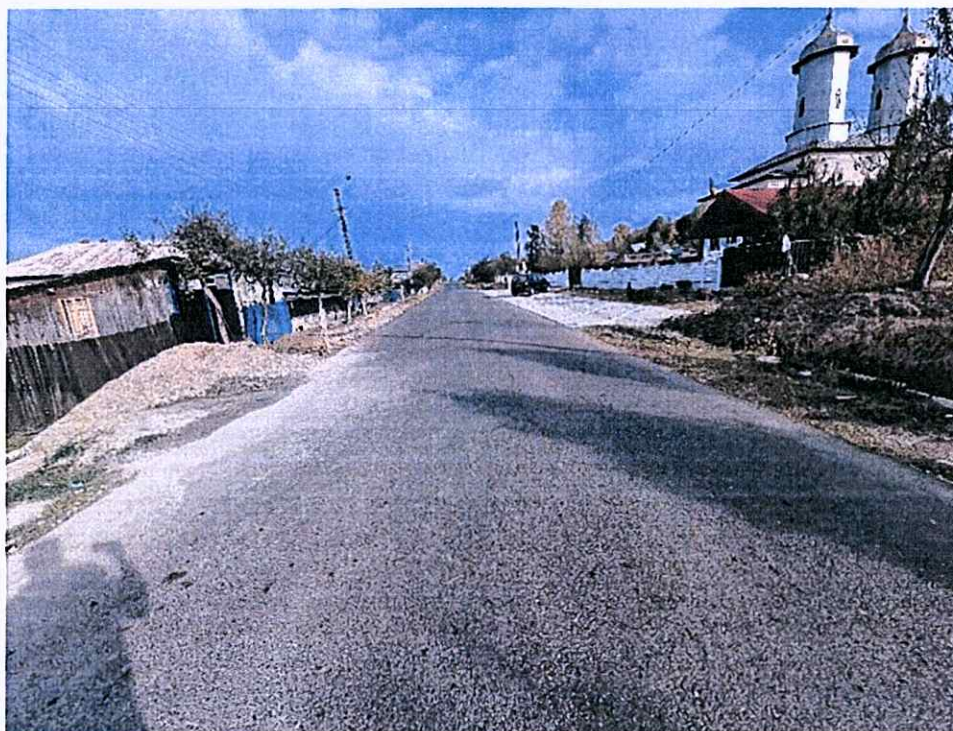
Foto 10 - Vedere în lungul DJ677A în sensul de circulație către Șirineasa, km 12+900

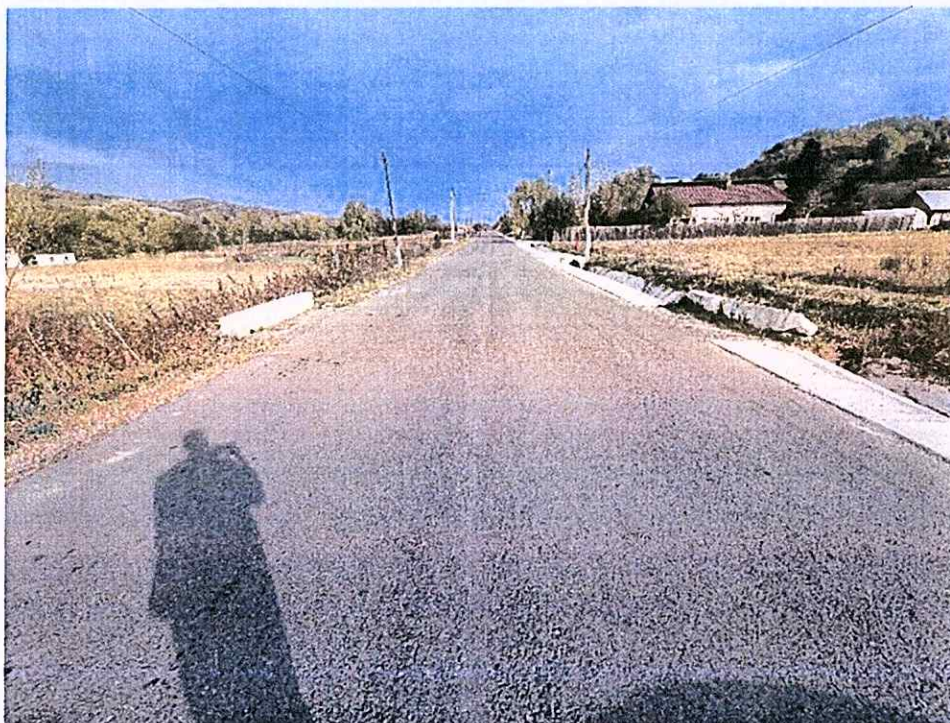
Foto 11 - Vedere în lungul DJ677A în sensul de circulație către Șirineasa, km 14+400

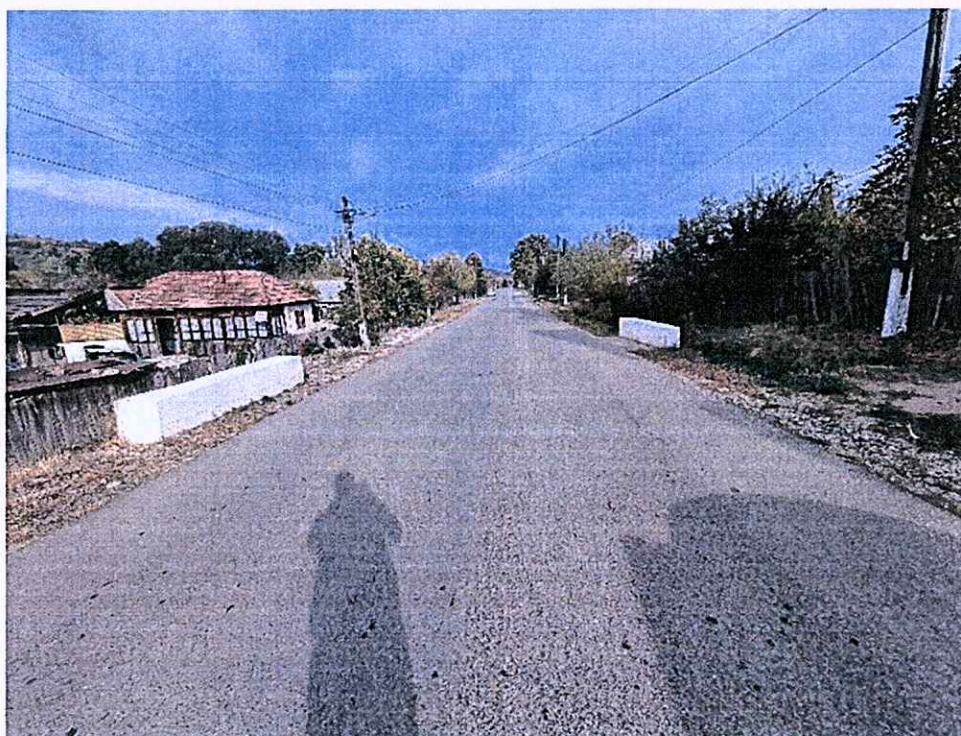
Foto 12 – Vedere în lungul DJ677A în sensul de circulație către Șirineasa, km 16+000

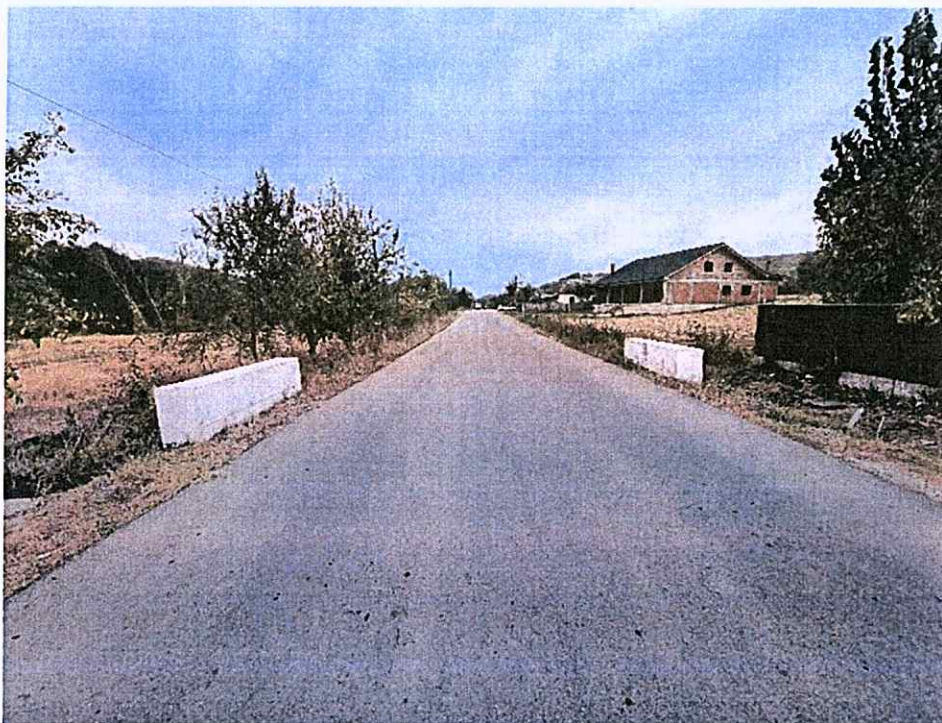
Foto 13 – Vedere în lungul DJ677A în sensul de circulație către Șirineasa, km 17+360

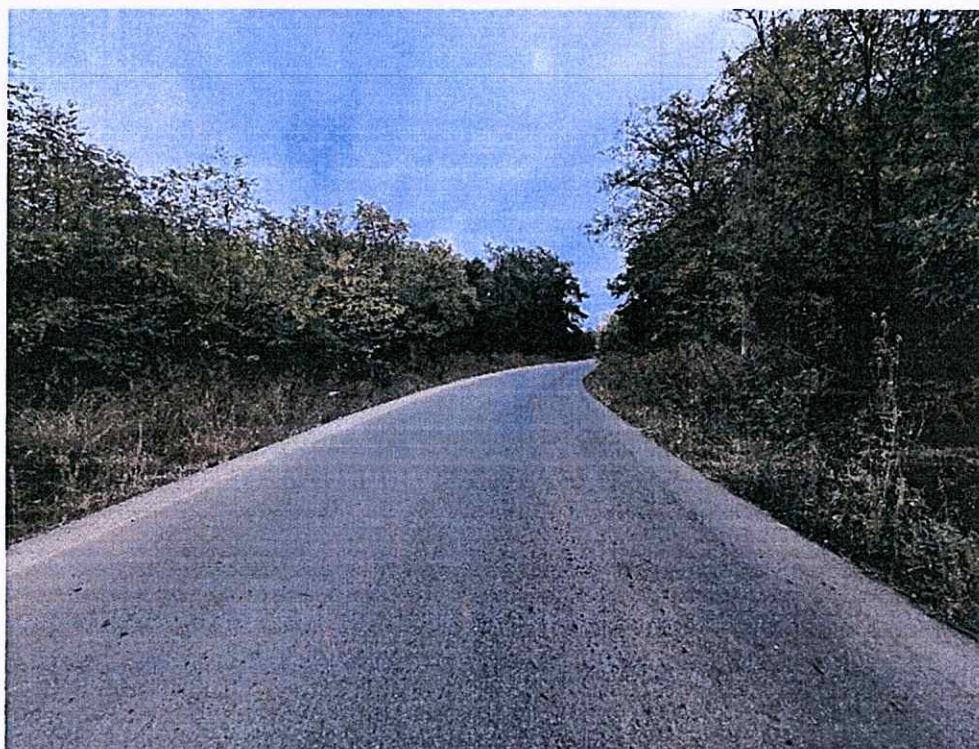
Foto 14 – Vedere în lungul DJ677A în sensul de circulație către Șirineasa, km 18+300

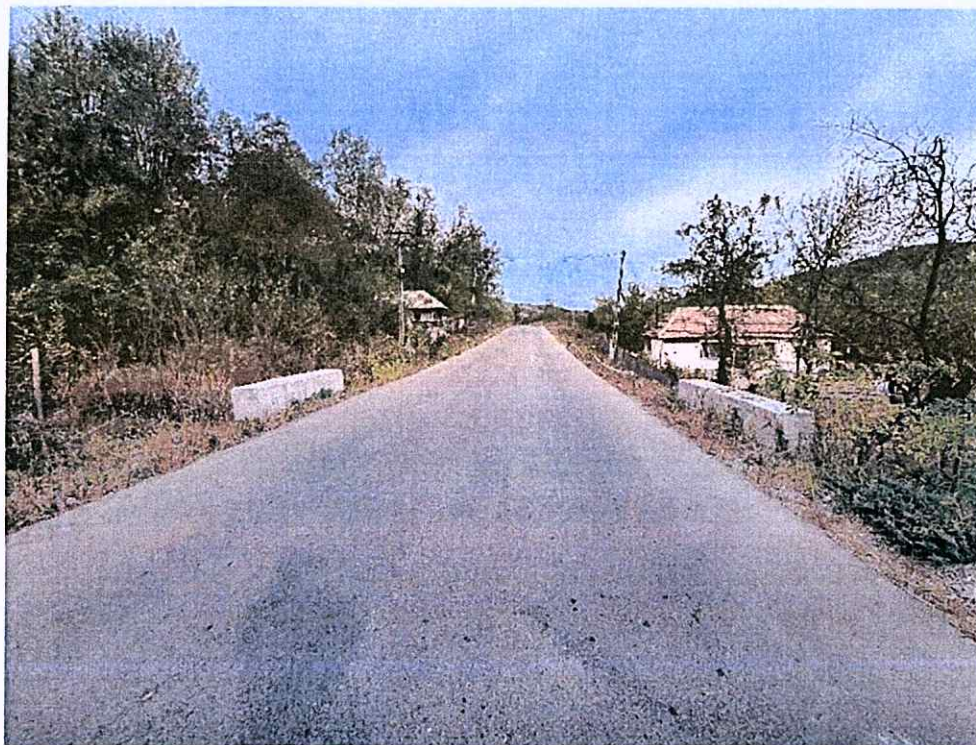
Foto 15 – Vedere în lungul DJ677A în sensul de circulație către Șirineasa, km 19+800

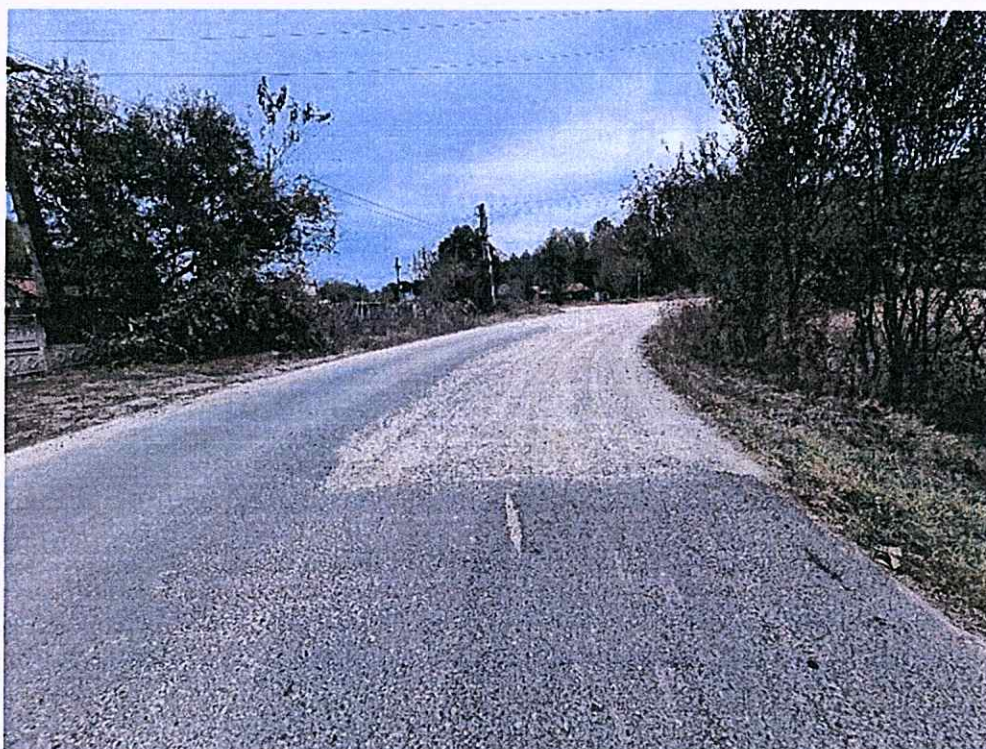
Foto 16 – Vedere în lungul DJ677A în sensul de circulație către Șirineasa, km 21+200

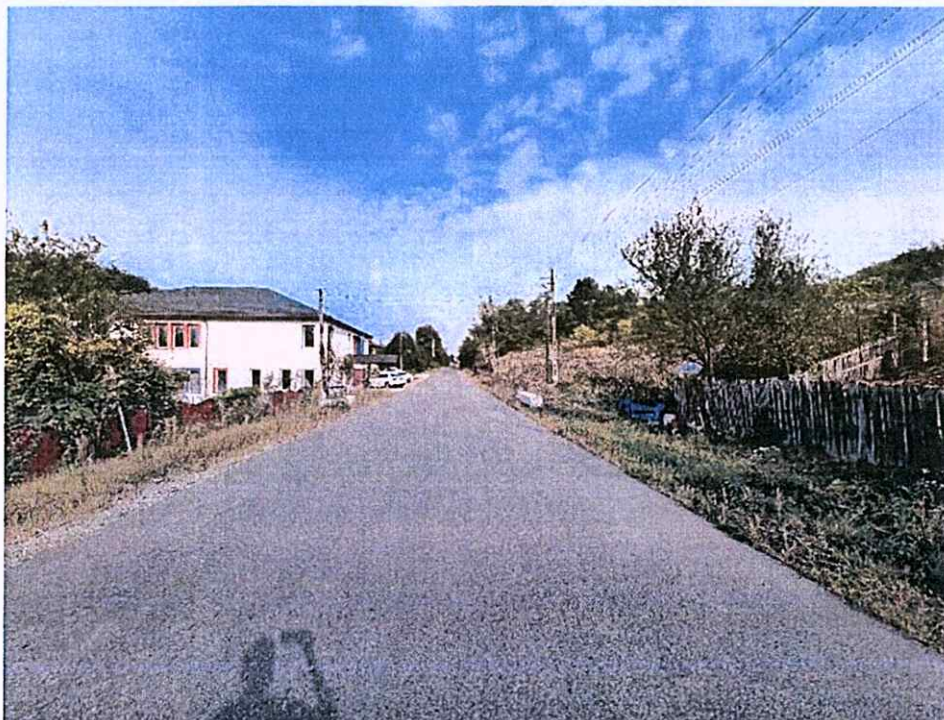
Foto 17 – Vedere în lungul DJ677A în sensul de circulație către Șirineasa, km 23+900

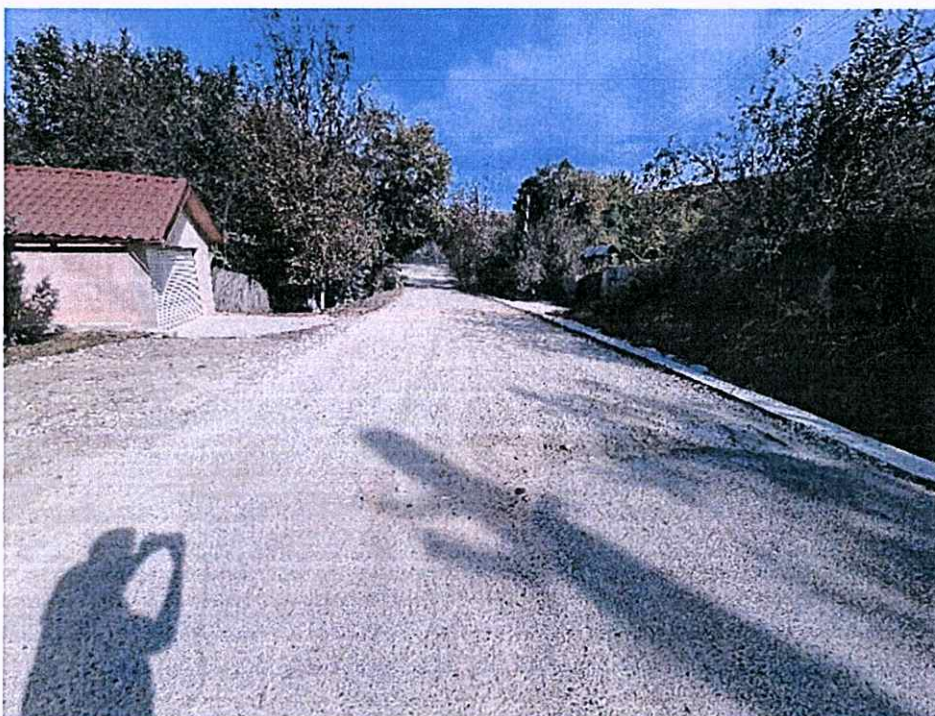
Foto 18 – Vedere în lungul DJ677A în sensul de circulație către Șirineasa, km 25+400

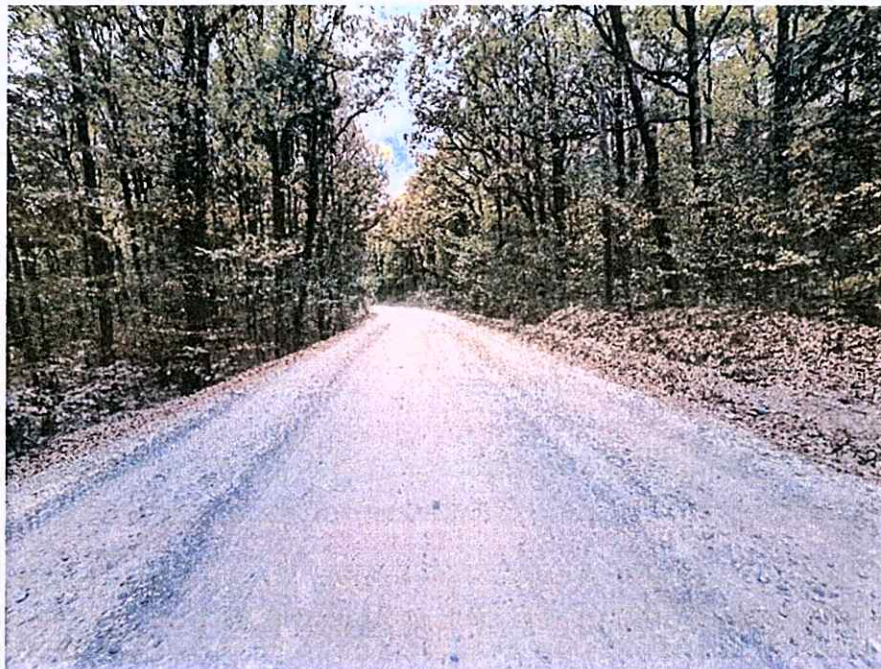
Foto 19 – Vedere în lungul DJ677A în sensul de circulație către Șirineasa, km 31+000

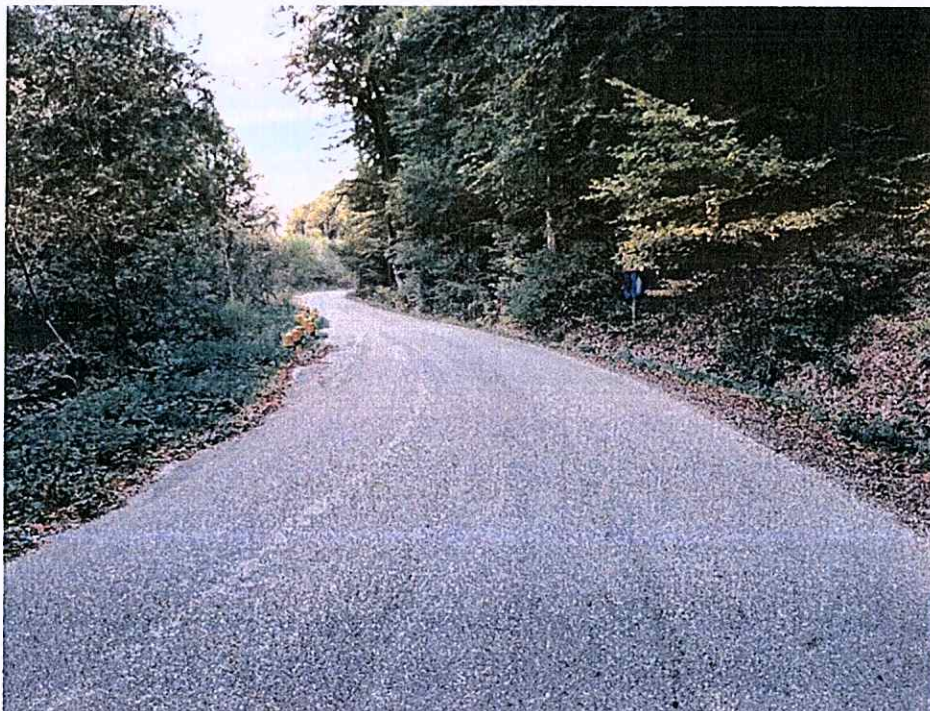
Foto 20 – Vedere în lungul DJ677A în sensul de circulație către Șirineasa, km 31+200

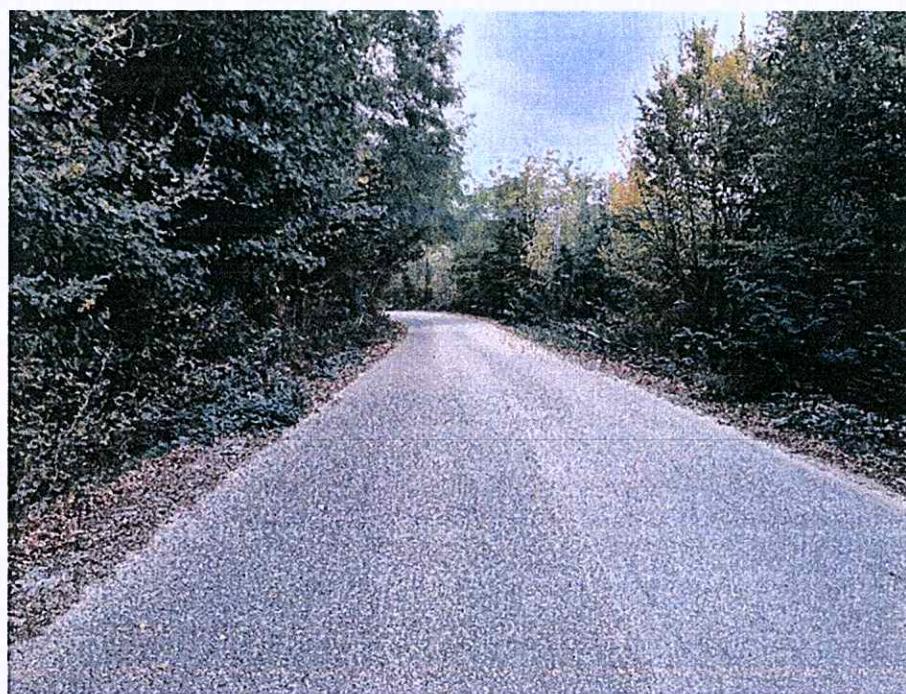
Foto 21 – Vedere în lungul DJ677A în sensul de circulație către Șirineasa, km 34+300

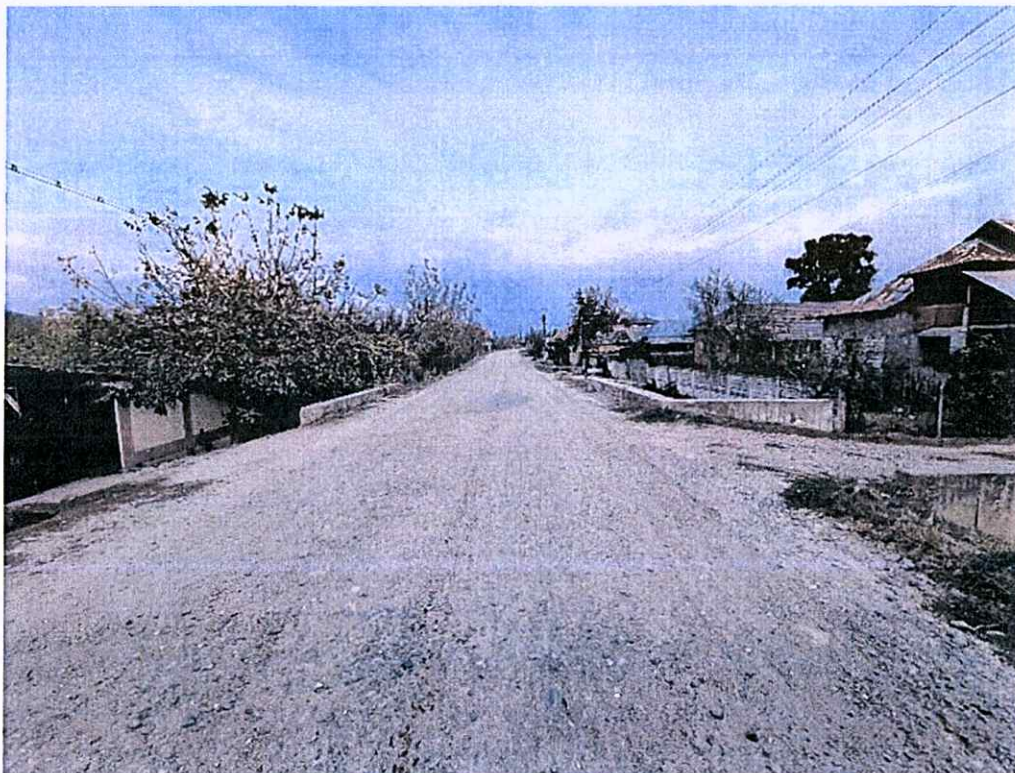
Foto 22 – Vedere în lungul DJ677A în sensul de circulație către Șirineasa, km 6+620

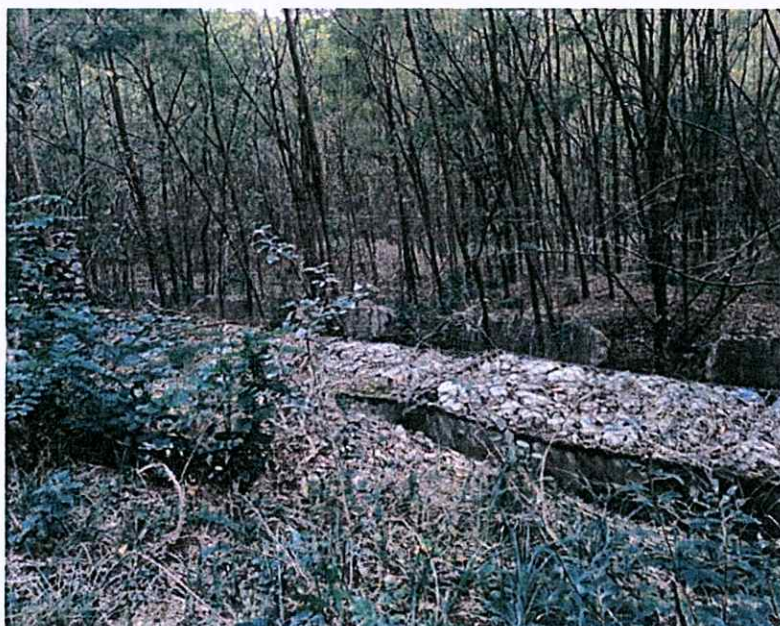
A fost realizat ulterior un alt zid de sprijin din beton. Întrucât acest zid s-a răsturnat au fost realizate ziduri din gabioane.

Se constata insuficienta incastrare a unor ziduri existente (modul cum au fost antrenate de alunecare, denota acest lucru). In plus, se constata o lipsa totala de amenajare a terenului in zona lucrărilor de consolidare efectuate. Taluzul nu a fost amenajat, dupa construirile repetate au rămas contrapante, microdepresiuni, tasari, teren frământat, fagase, gropi, de 3- 4m, in care a bălțit apa la baza fundațiilor, contribuind la răsturnarea acestora.

Drumul se desfășoară intre paraul menționat anterior (mal drept) si versant. Intre parau si lucrările de stabilitate terenul este frământat, cu vegetație de balta. Eroziunea pâ râului de la baza versantului, coborârea talvegului, face ca fenomenul de drenaj al pâ râului să fie mai

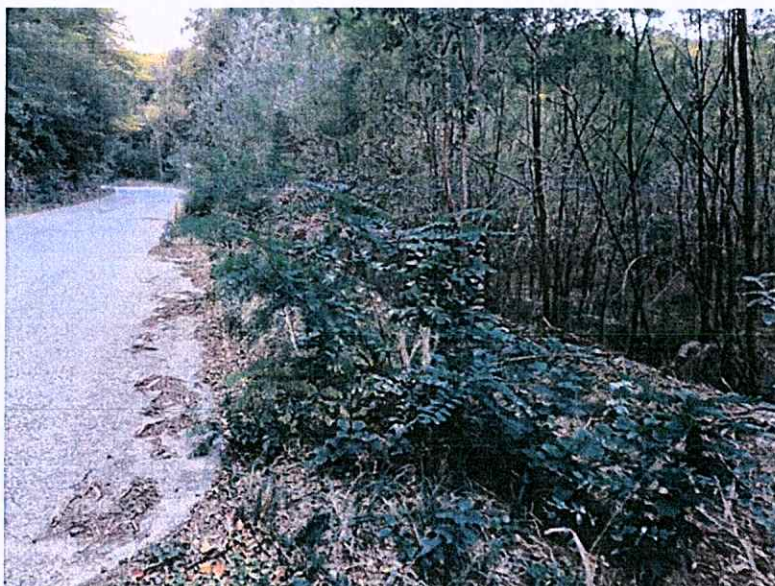
Pe parau, in amonte de zona instabila din acest punct exista cele doua lucrări de disipare a energiei apei, executate din beton, starea acestora fiind degradata, erodate la capete, curentul de apa le ocolește, asa cum am s-a menționat anterior. Menționam ca, iar in zona investigate paraul curge pe marna.

Aval de construcțiile de consolidare este un podeț care asigura scurgerea apelor din santul de pe partea dreapta. Pe taluz, canalul format de ape nu a fost amenajat, apele au fost lasate sa curgă haotic si au erodat adânc in stratul de nisip.

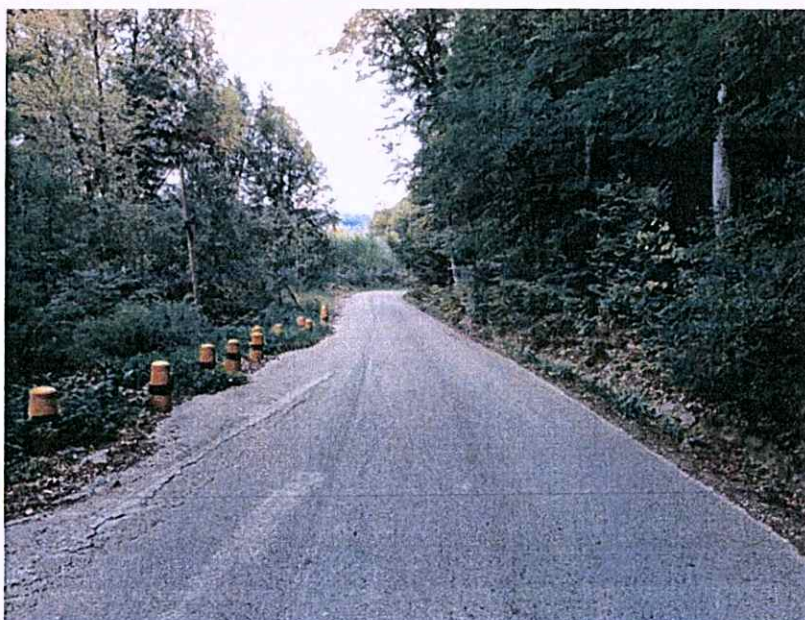
Versantul de debleu este cu exces de umiditate (aproape de zona drumului sunt microdepresiuni in care bălesc apele). Fenomenul de băltire a apei este favorizat în primul rând de natura argiloasă a stratului de la suprafața deluviului și implicit a permeabilității reduse a acestuia, la care se adaugă configurația morfologică și sursele care mențin umiditatea excesiva (in aceasta zona, si aval de drum, in izlaz, sunt microdepresiuni in care apa bălțește permanent).

Apele de pe versantul de debleu s-au infiltrat pe sub sant in corpul drumului.
